Tilstandsvurdering og Vedligeholdelsesplan for  
A/B Theklahus

Udført af Omni Bygningsrådgivning  
Registrering foretaget 23/9 2024

Ejendommen er beliggende på hjørnet af Theklavej og Provstevej, 2400 København NV.

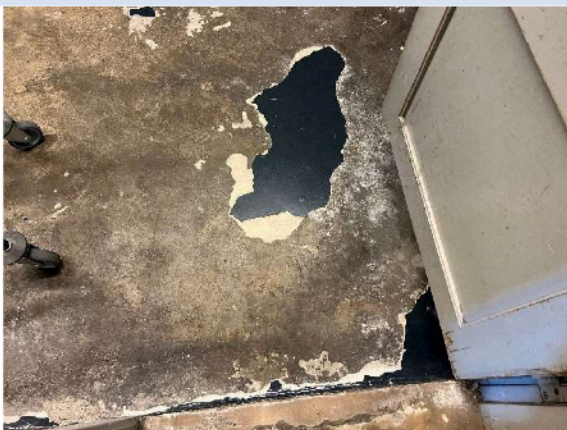
Det anbefales ikke, at malingslag på gulve løbende afrenses og omgøres, da fugtniveau i gulvet formentlig vil få et nyt malingslag til at afskalle igen inden for en kort periode.

Afskallet malingslag på kældergulv

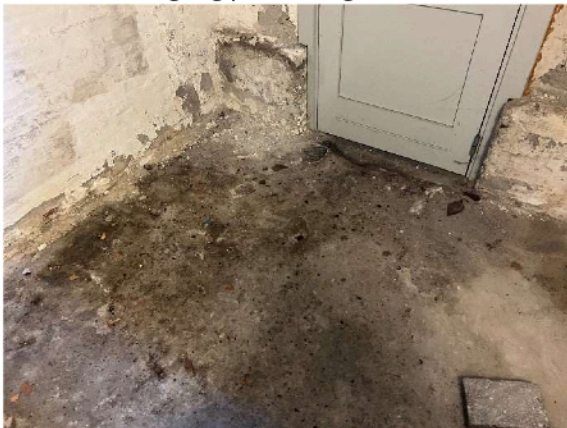
Kælderen fremstår flere steder med løs og afskallende puds på dets indvendige overflader, hvilket skyldes opstigende grundfugt. Dette er almindeligt for kældervægge med opbygning som denne. Fugten var i et niveau hvor det ikke kan medføre skader på de bærende konstruktioner.

Afskallet puds

Der ses enkelte områder med løs puds, som kan udbedres efter behov. Derudover anbefales det at der etableres yderligere ventilering af kælderen, for at nedbringe fugtniveauet.

| Prioritet: | Opgave: | Overslag eks. moms |
|---|---|---|
| II | Udbedring af områder med løs puds - afsætningsbeløb | 15.000 kr. |

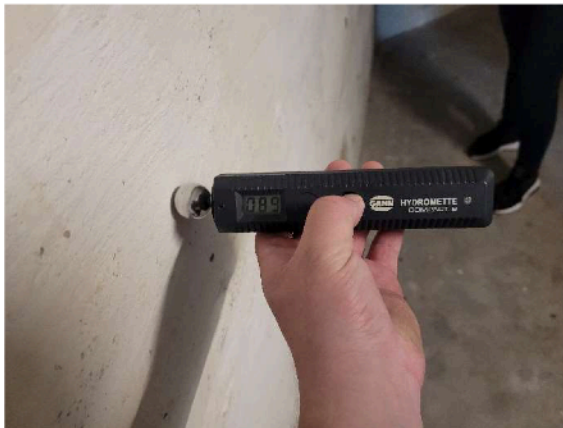
Ejendommens kælder fremstod under besigtigelsen enkelte steder fugtig, og det oplyses at der tidligere har været udfordringer med fugt, blandt andet i forbindelse med kraftig regn. Fugten befandt sig hovedsageligt ved kælderydervægge og indvendige vægge tilstødende kælderydervægge.

Kraftig opfugtet kældervægge

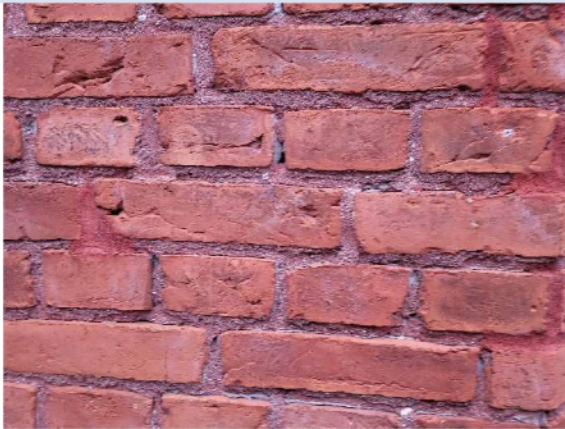
Murværk fremstår i middel til dårlig stand. Murværk mod gade ses flere steder at er de nederste ca. 180 cm nyligt omfugtet. Det resterende murværk fremstår fuger porøse og med afskalninger. Murværk mod gård ses fuger ligeledes porøse og afskalninger, dog i mindre grad end gadefacaden.

Facade mod gaden med forvitrede fuger

Det anbefales at facader mod gade omfuges fra sokkel og op til adskillelsen mellem stueplan og 1. sal, samt der udføres partielle omfugninger af gårdfacaden. Jern fra tidligere altaner bør fjernes eller forsegles og omkringliggende murværk repareres, samt altaner løbende gennemgås for korrosion og revner omkring de indmurede dele. Det anbefales at revner og afskalninger i sokkel afbankes til bæredygtig bund og oppudses. Det anbefales at jern på udhæng/hjørne af ejendommen kontrolleres for korrosion eventuelt ved destruktivt indgreb. Ydermere anbefales det, at jern over reces i murværket i gården kontrolleres for korrosion og eventuelt ved destruktivt indgreb.

| Prioritet: | Opgave: | Overslag eks. moms |
|---|---|---|
| IIIII | Omfugning af stueplan på gadeside og partielle omfugninger på gårdside | 250.000 kr. |

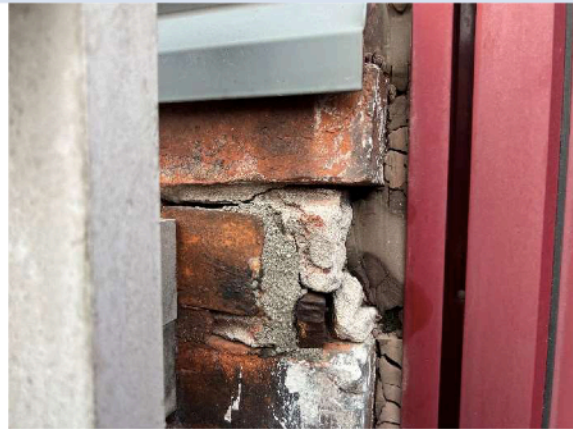
På ejendommen er etableret stålaltaner altaner med stålværn som fremstår i middel stand. Det vurderes at altanerne på et tidspunkt er udskiftet, da der fremstår gammelt jern i murværk ved altanerne, som formodes at være fra nogle tidligere altaner. Jernet fremstår med korrosion og der ses skader i murværk generelt omkring det gamle jern, skader vil forværres over tid.

Facade mod gaden, jern fra gamle altaner  
forårsager skader i murværk

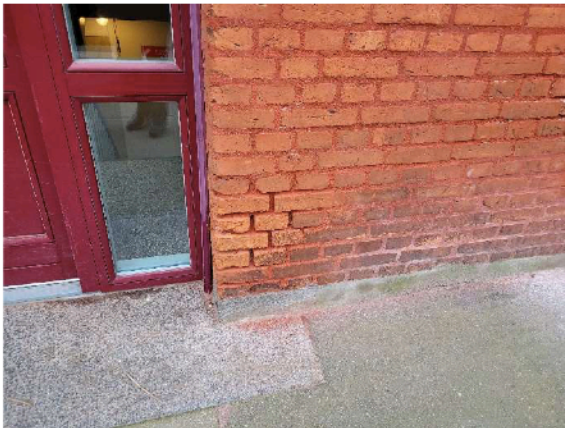
Sokkel fremstår i middel til dårlig stand, både mod gade og gård ses sokkel med afskalninger og revner, dog fremstår sokkel nylig tynd-/slutpudset, det formodes at det bagvedliggende lag ikke har været bæredygtigt for slut-/tyndpudsen.

Forvitrede og udvaskede fuger og afskal på sokkel

| Prioritet: | Opgave: | Overslag eks. moms |
|---|---|---|
| IIII | Udbedring af revner og afskalninger i sokkel | 20.000 kr. |

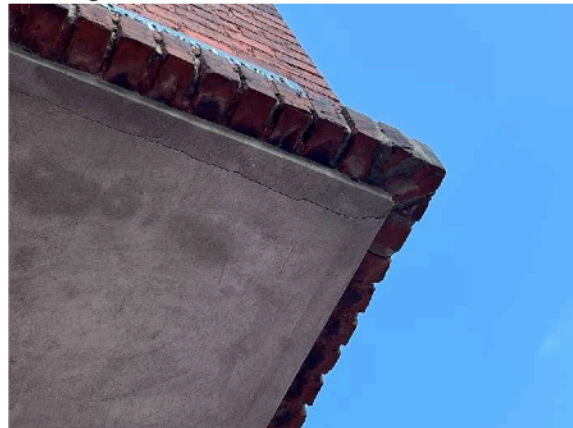
Ved facadeudhæng på hjørnet af ejendommen mod gade mellem stueplan og 1. sal ses revner i bunden.

Facade mod gaden, ses revner på underside

| Prioritet: | Opgave: | Overslag eks. moms |
|---|---|---|
| I | Vurdering af indmuret jern ved udkraget hjørne mod gade | 10.000 kr. |

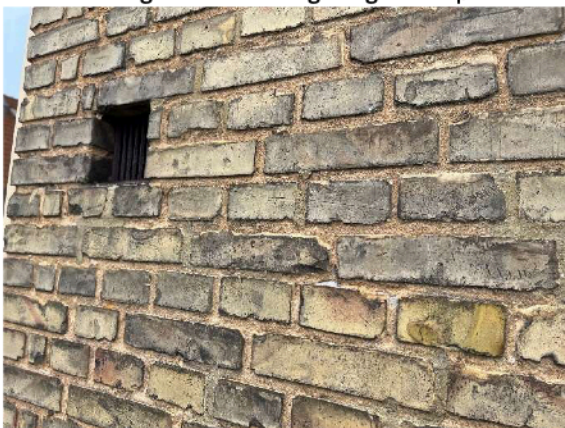
Facaden mod gården ses steder med forvitrede  
fuger

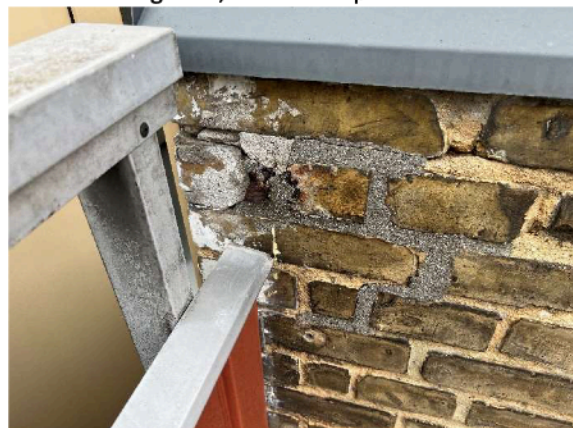
Facaden mod gården, jern fra gamle altaner  
forårsager skader i murværk

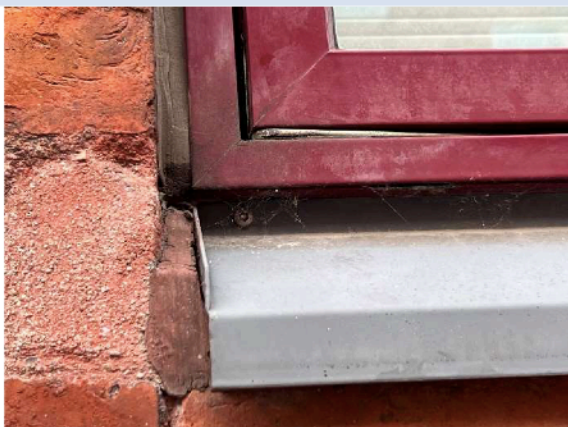
Vindue mod gaden, udtjent elastisk fuge

| Prioritet: | Opgave: | Overslag eks. moms |
|---|---|---|
| IIII | Udskiftning af vinduer og altandøre | 2.800.000 kr. |

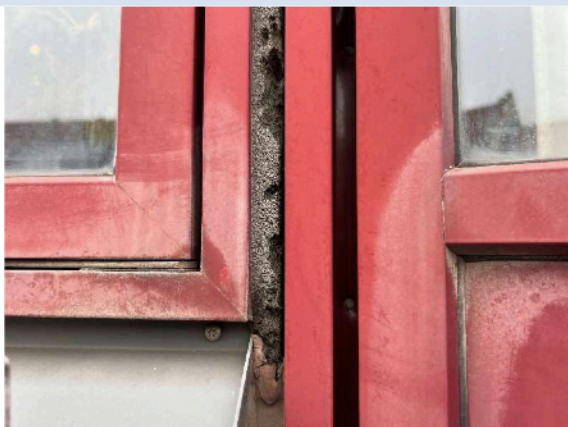
Vindue mod gaden, udtjent ilmodbånd

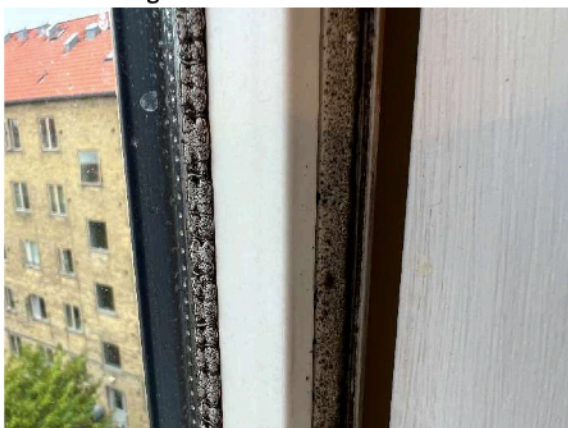
Opsvulmede glasbånd

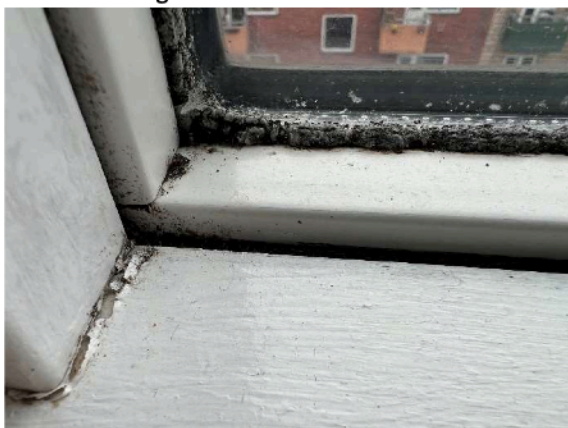
Opsvulmede glasbånd

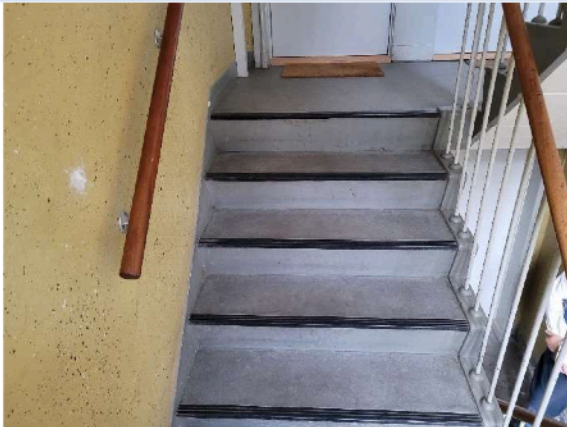
Hovedtrappe ses generelt med afskalninger i malingslag, løs puds og revner i vægge. Enkelte steder ses linoleum med opbulinger og løse kanter.

Hovedtrappe belagt med linoleum

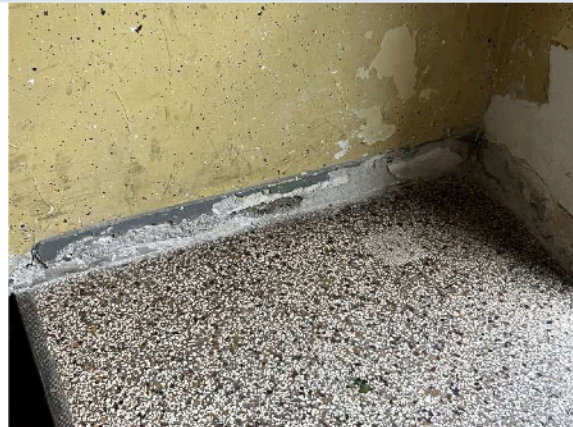
Afskallet puds og maling

| Prioritet: | Opgave: | Overslag eks. moms |
|---|---|---|
| II | Udbedring af revner og puds i vægge på hovedtrappe | 60.000 kr. |

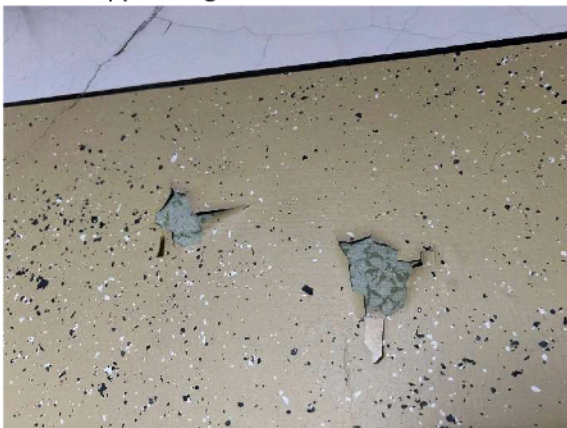
Afskalning i maling revner i vægge på hovedtrappe

Hovedtrapper fremstår i middel stand. Inden for en 10-årig periode anbefales det at hovedtrapper undergår renovering, hvor afskallet puds udbedres, revner forstærkes med indmuret jern og vægge malerbehandles.

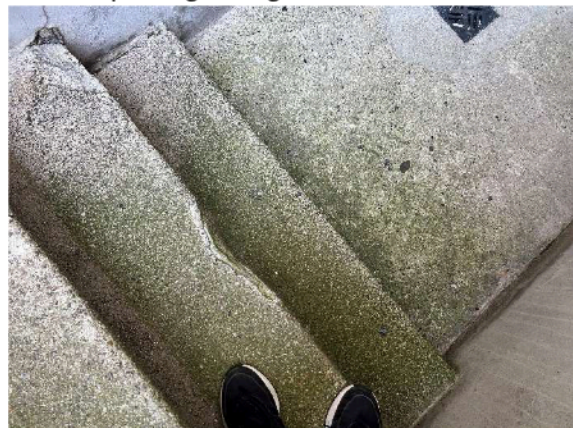
Kældertrappe er udført i beton og fremstår i middel stand. Der ses afskalninger i betontrin og rampe, det anbefales at dette udbedres, således der ikke forårsages yderligere skader og snublefare.

Skader på kældertrappe

| Prioritet: | Opgave: | Overslag eks. moms |
|---|---|---|
| I | Udbedring af skader på kældertrapper | 10.000 kr. |

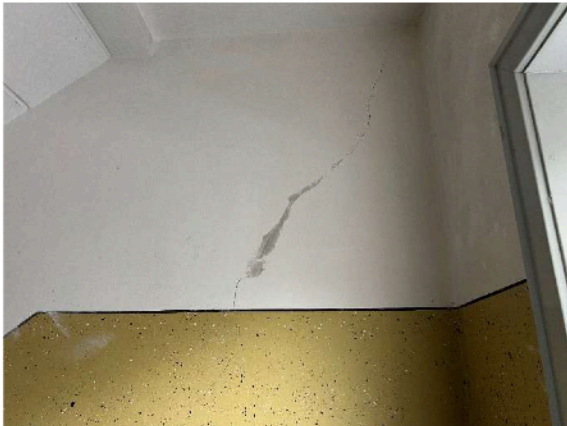
Revner i vægge i hovedtrappe

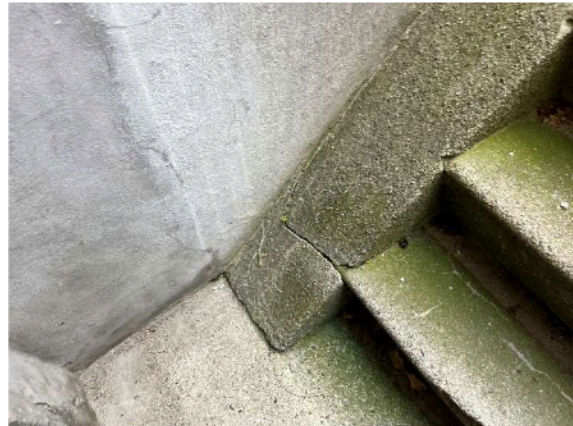
Revner og løsbeton på kældertrappe

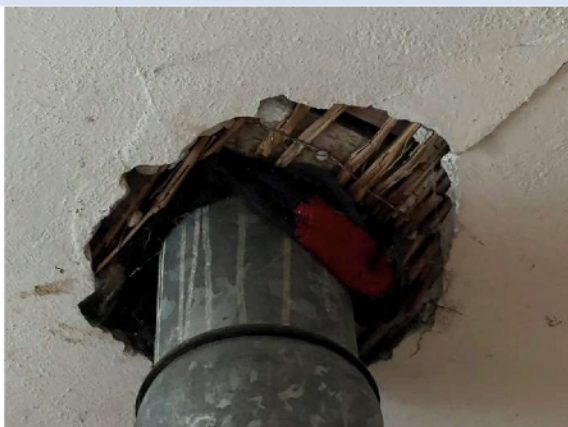
Manglende brandsikring i gennemførelse

| Prioritet: | Opgave: | Overslag eks. moms |
|---|---|---|
| I | Brandsikring af gennemføringer i etageadskillelser | 25.000 kr. |

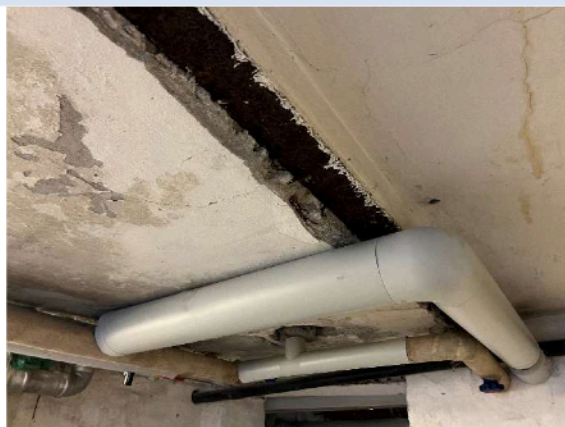
Flere af jerndragerne/bærejernene fremstår med korrosion.

Blottet bærejern ses med korrosion

| Prioritet: | Opgave: | Overslag eks. moms |
|---|---|---|
| II | Rens og behandling af bærejern i kælder | 20.000 kr. |

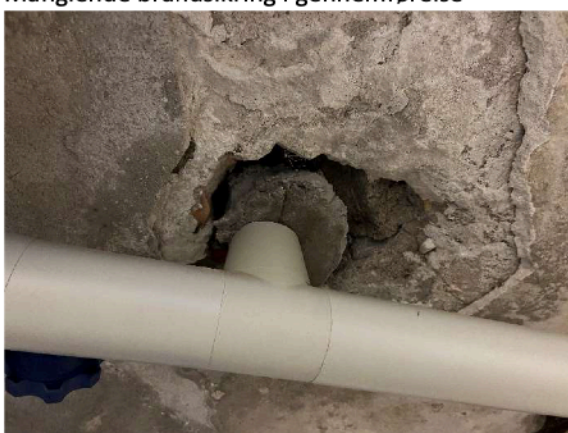
Manglende brandssikring

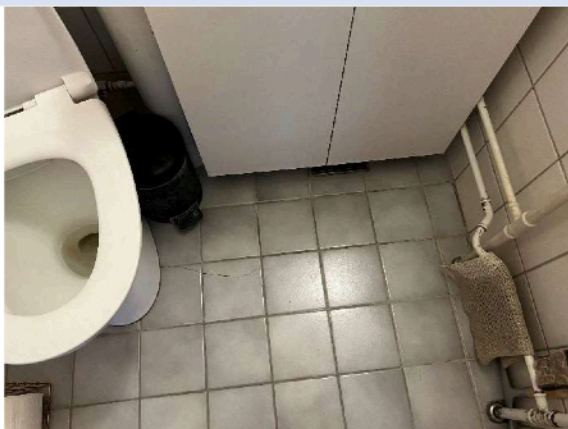
Der er konstateret revner i badeværelsesgulve i adskillige boliger, der er risiko for indtrængning af fugt og skade på omkringliggende konstruktioner.

Revner i badeværelsesgulve i boliger

Det anbefales at revner i badeværelsesgulve undersøges nærmere.

| Prioritet: | Opgave: | Overslag eks. moms |
|---|---|---|
| I | Yderligere undersøgelse af revner i badeværelsesgulve | 15.000 kr. |

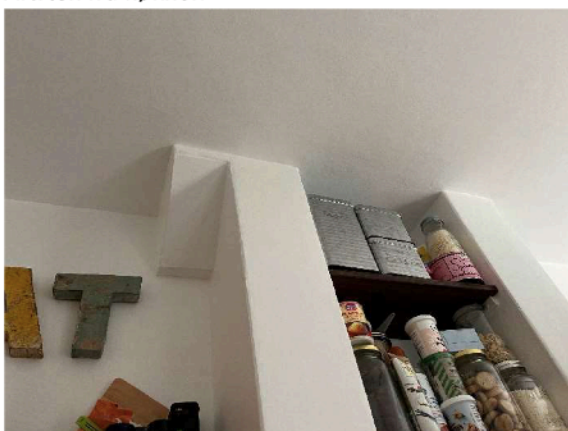
Aflukket aftræk i køkken

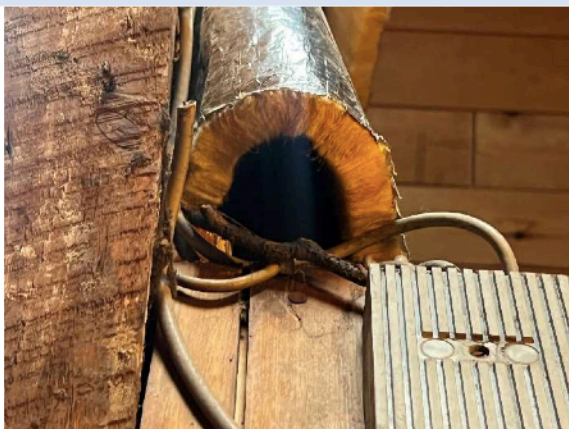
Gamle ledninger

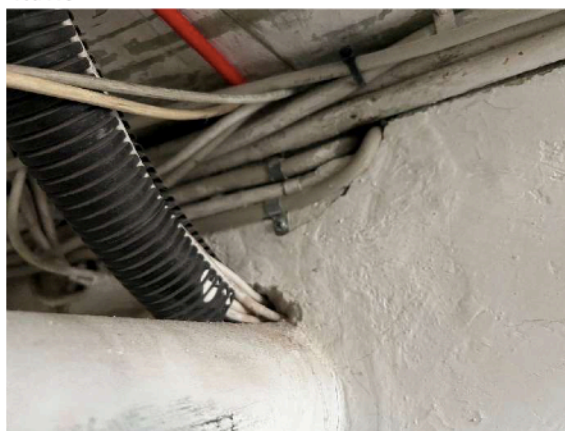
Gennemføringer i væg ikke brandsikret

| Prioritet: | Opgave: | Overslag eks. moms |
|---|---|---|
| I | Brandsikring af gennemføringer | 5.000 kr. |

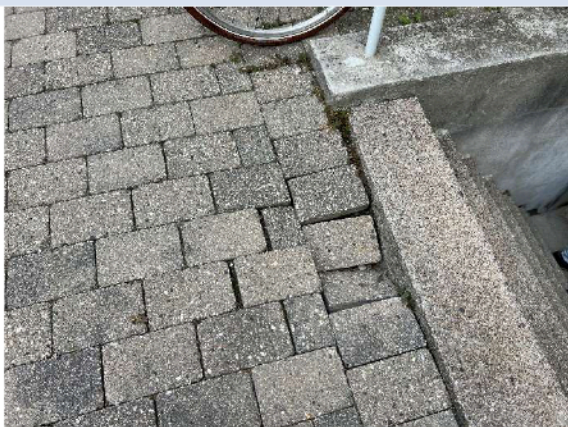
Fliser sunket

| Prioritet: | Opgave: | Overslag eks. moms |
|---|---|---|
| I | Udbedring af sunket belægning | 5.000 kr. |
